RESPOSTA COMUNIQUE-SE
PARECER TÉCNICO 068/17-IPHAN-SP

PROPOSTA DE PROJETO
PLANTAS - ELEVAÇÕES - CORTES

ASSUNTO: REFORMA BANHEIRO PÚBLICO
LOCAL: RUA 31 DE MARÇO, Nº 28, CENTRO
MUNICÍPIO DE SÃO LUÍZ DO PARAITINGA - ESTADO DE SÃO PAULO
PROPRIETÁRIO: PREFEITURA MUNICIPAL

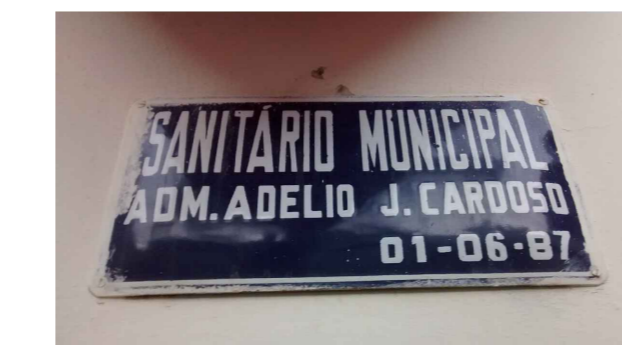
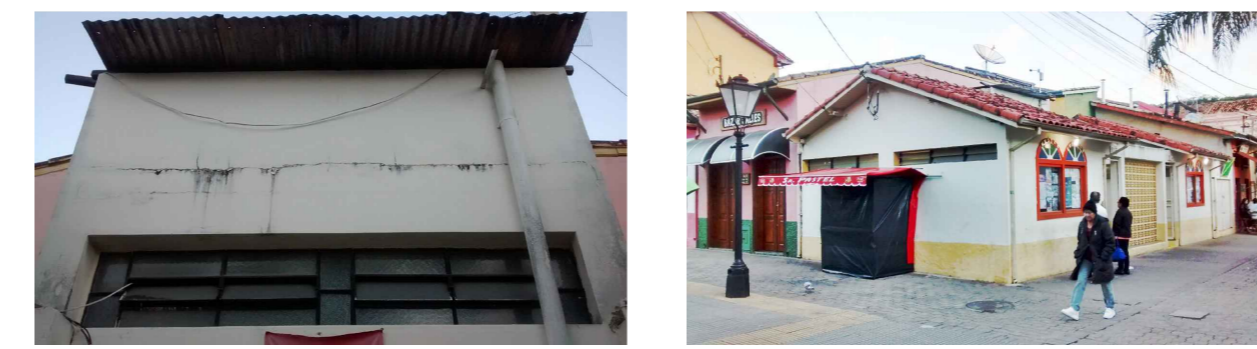
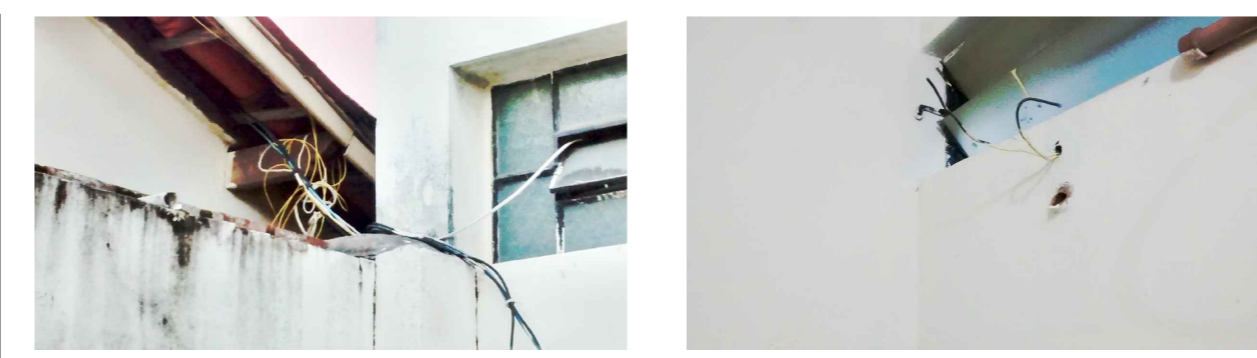
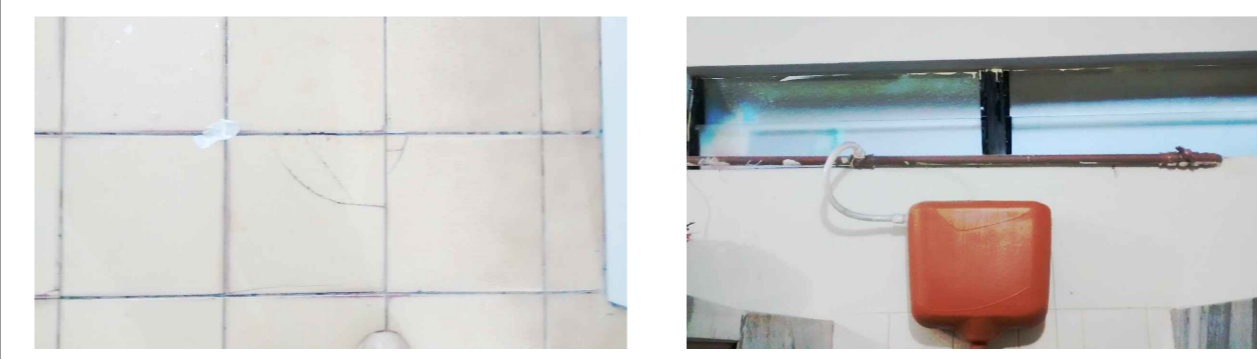
IMAGENS - SITUAÇÃO ATUAL
REV. ESC.

VOLUME PRÓPRIO PARA CAIXA D'ÁGUA COBERTO POR TELHA DE FIBROCIMENTO

PONTO DE COMÉRCIO DE PRODUTOS ALIMENTÍCIOS

COBERTURA DE LAJE IMPERMEABILIZADA

- NOTAS:**
1. ATUALMENTE A VENTILAÇÃO DO BANHEIRO MASCULINO É GARANTIDA POR DUAS JANELAS VOLTADAS PARA A FACHADA LATERAL (ELEVÇÃO 02). ESSAS JANELAS SERÃO REMOVIDAS E A VENTILAÇÃO SE DARÁ PELAS ESQUADRIAS DA FACHADA PRINCIPAL (ELEVÇÃO 01). ESSA REMOÇÃO É NECESSÁRIA PORQUE, COMO MOSTRA A IMAGEM AO LADO, JUNTO A FACHADA LATERAL HÁ UM PONTO DE COMÉRCIO DE PRODUTOS ALIMENTÍCIOS E A SITUAÇÃO ATUAL É CONDENADA PELA VIGILÂNCIA SANITÁRIA.

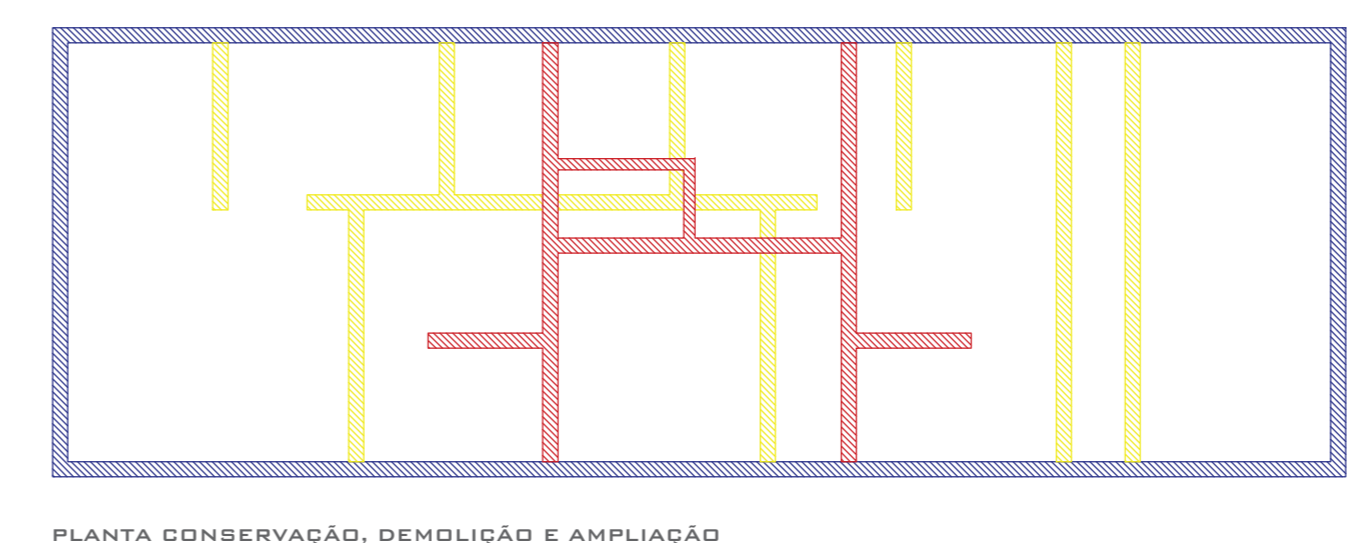
PLANTA CONSERVAÇÃO, DEMOLIÇÃO E AMPLIAÇÃO
ESC. 1:1000

- DEMOLIÇÃO
- CONSERVAÇÃO
- AMPLIAÇÃO
